Akce: Expertní posouzení stávajícího stavu rozestavěného objektu
s ohledem na technickou a ekonomickou výhodnost dokončení stavby

Místo: K Dolům č.p. 216, Praha 4 – Modřany

TP- 052-017

Stupeň: **POSUDEK**

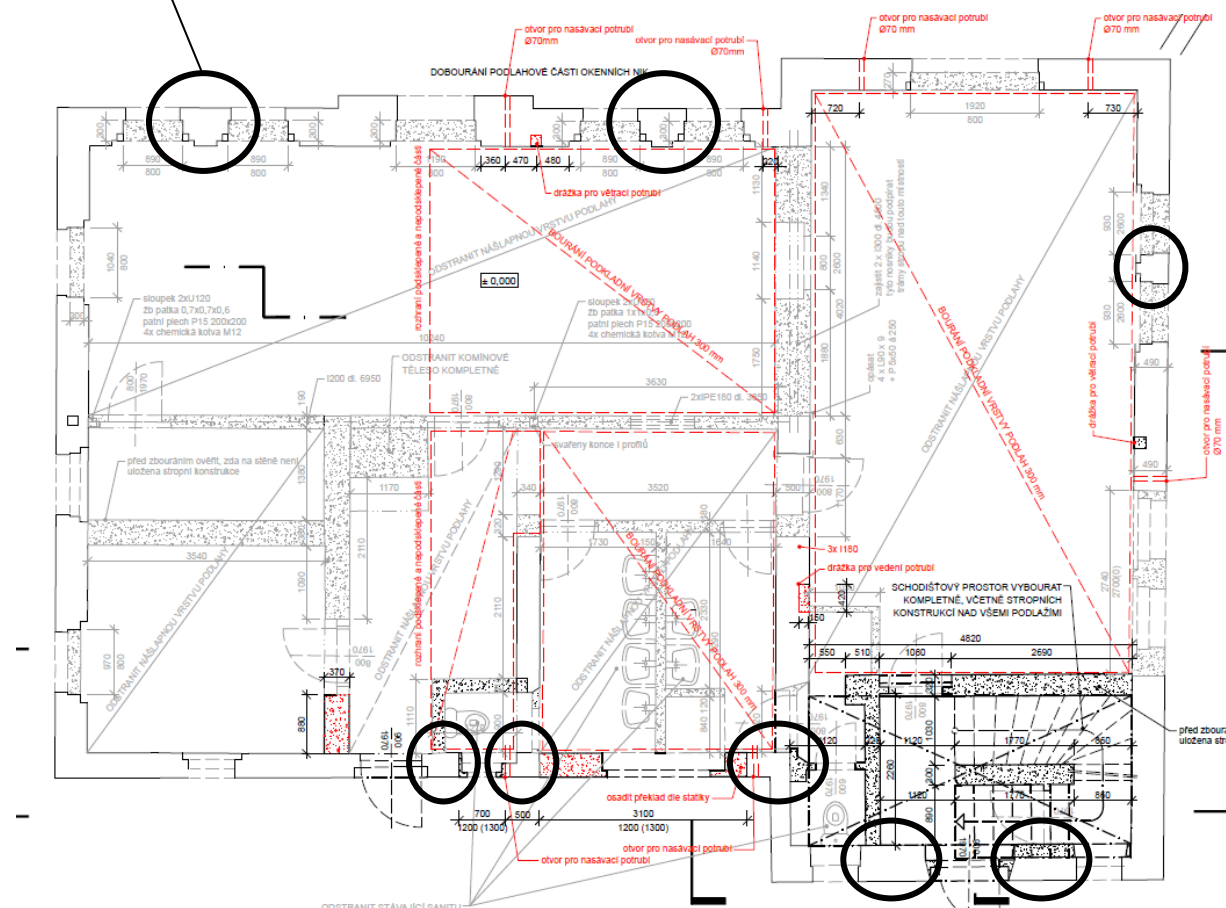
OBR: č.1 Navržený rozsah bourání zdiva v 1.NP dle /2/

Navržený rozsah bourání nosného zdiva, a to jak vnitřního, tak i obvodového považují ze statického hlediska za nadměrný a nevyhovující. Domnívám se, že bude nutné ocelovými objímkami dodatečně zesílit i další zděné pilíře, které vzniknou vybouráním – předpokládaná místa nutného zesílení jsou vyznačena kroužkem do obr.č.1. Problematické mohou být i okraje zdiva po bourání.

místa předpokládaného nutného přídatného zesílení zdiva

Před pokračováním práce na rekonstrukci objektu by bylo nezbytně nutné statickým výpočtem prokázat dostatečnou únosnost jednotlivých pilířů, které vzniknou po vybourání zdiva v navrženém rozsahu a navrhnout jejich zesílení.
